# MAPEAMENTO DAS ÁREAS ÚMIDAS NAS ÁREAS DA VÁRZEA DO RIO DOS SINOS

# Justificativa

# GUIA DE IDENTIFICAÇÃO DE BANHADOS

BACIA HIDROGRÁFICA DO RIO DOS SINOS

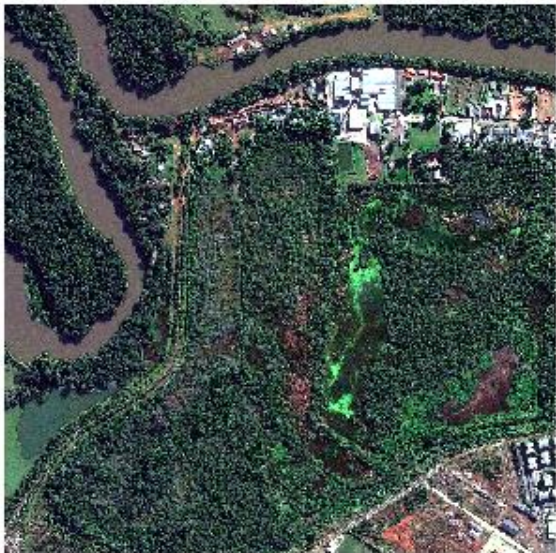
Recorte dos  
quadrantes – TOTAL  
DE 225 QUADRANTES

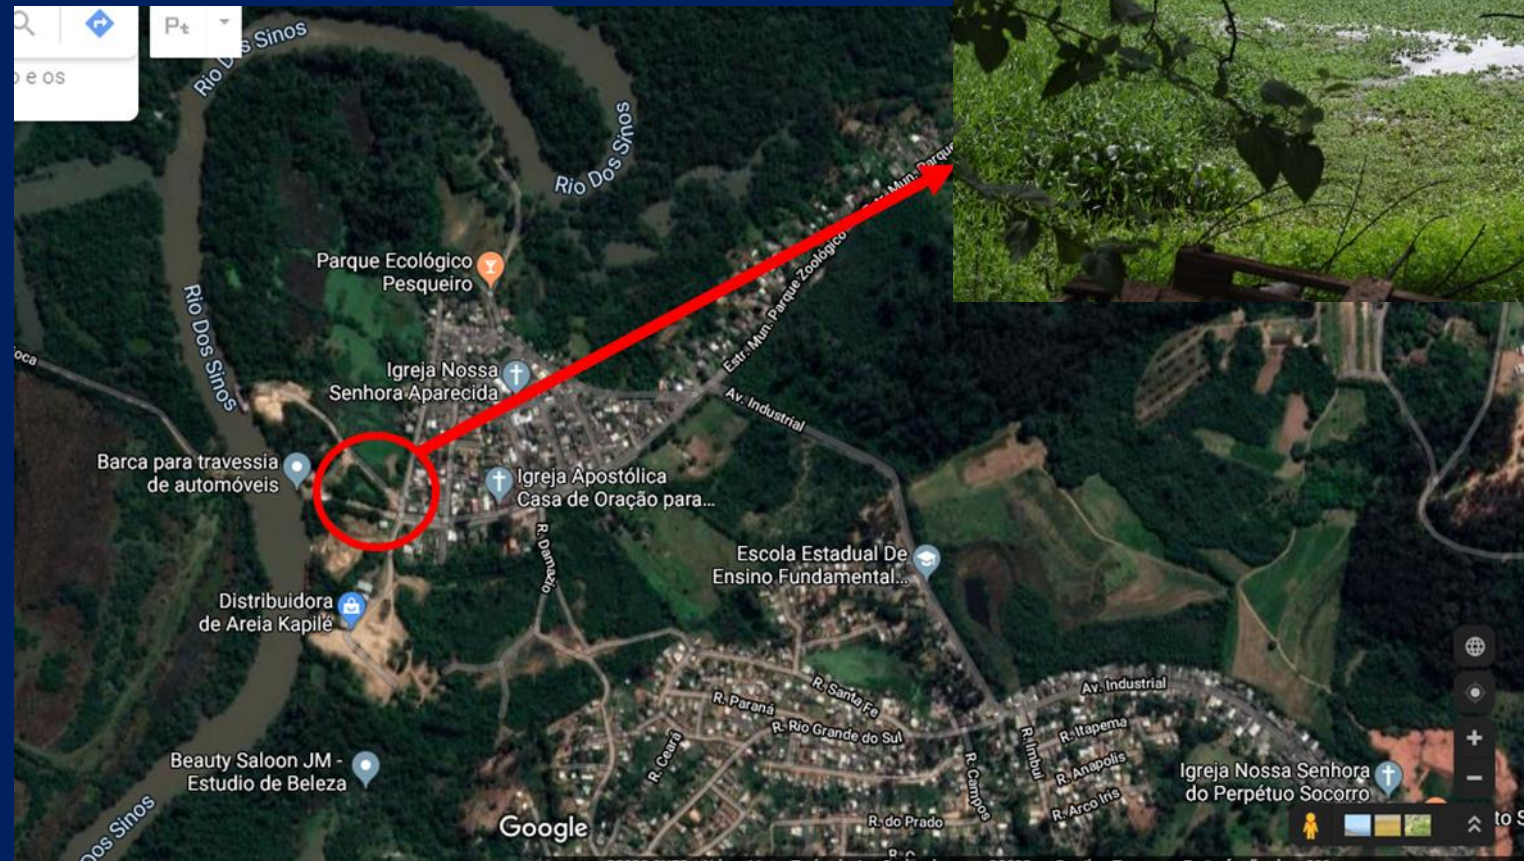
# Ponto 1 balsa Rio dos Sinos

- Identificado como banhado na Imagem de sat
- Sem coleta de plantas e solo
- É banhado, área encharcada com espelho de água, aves aquáticas e plantas características
- Sem acesso

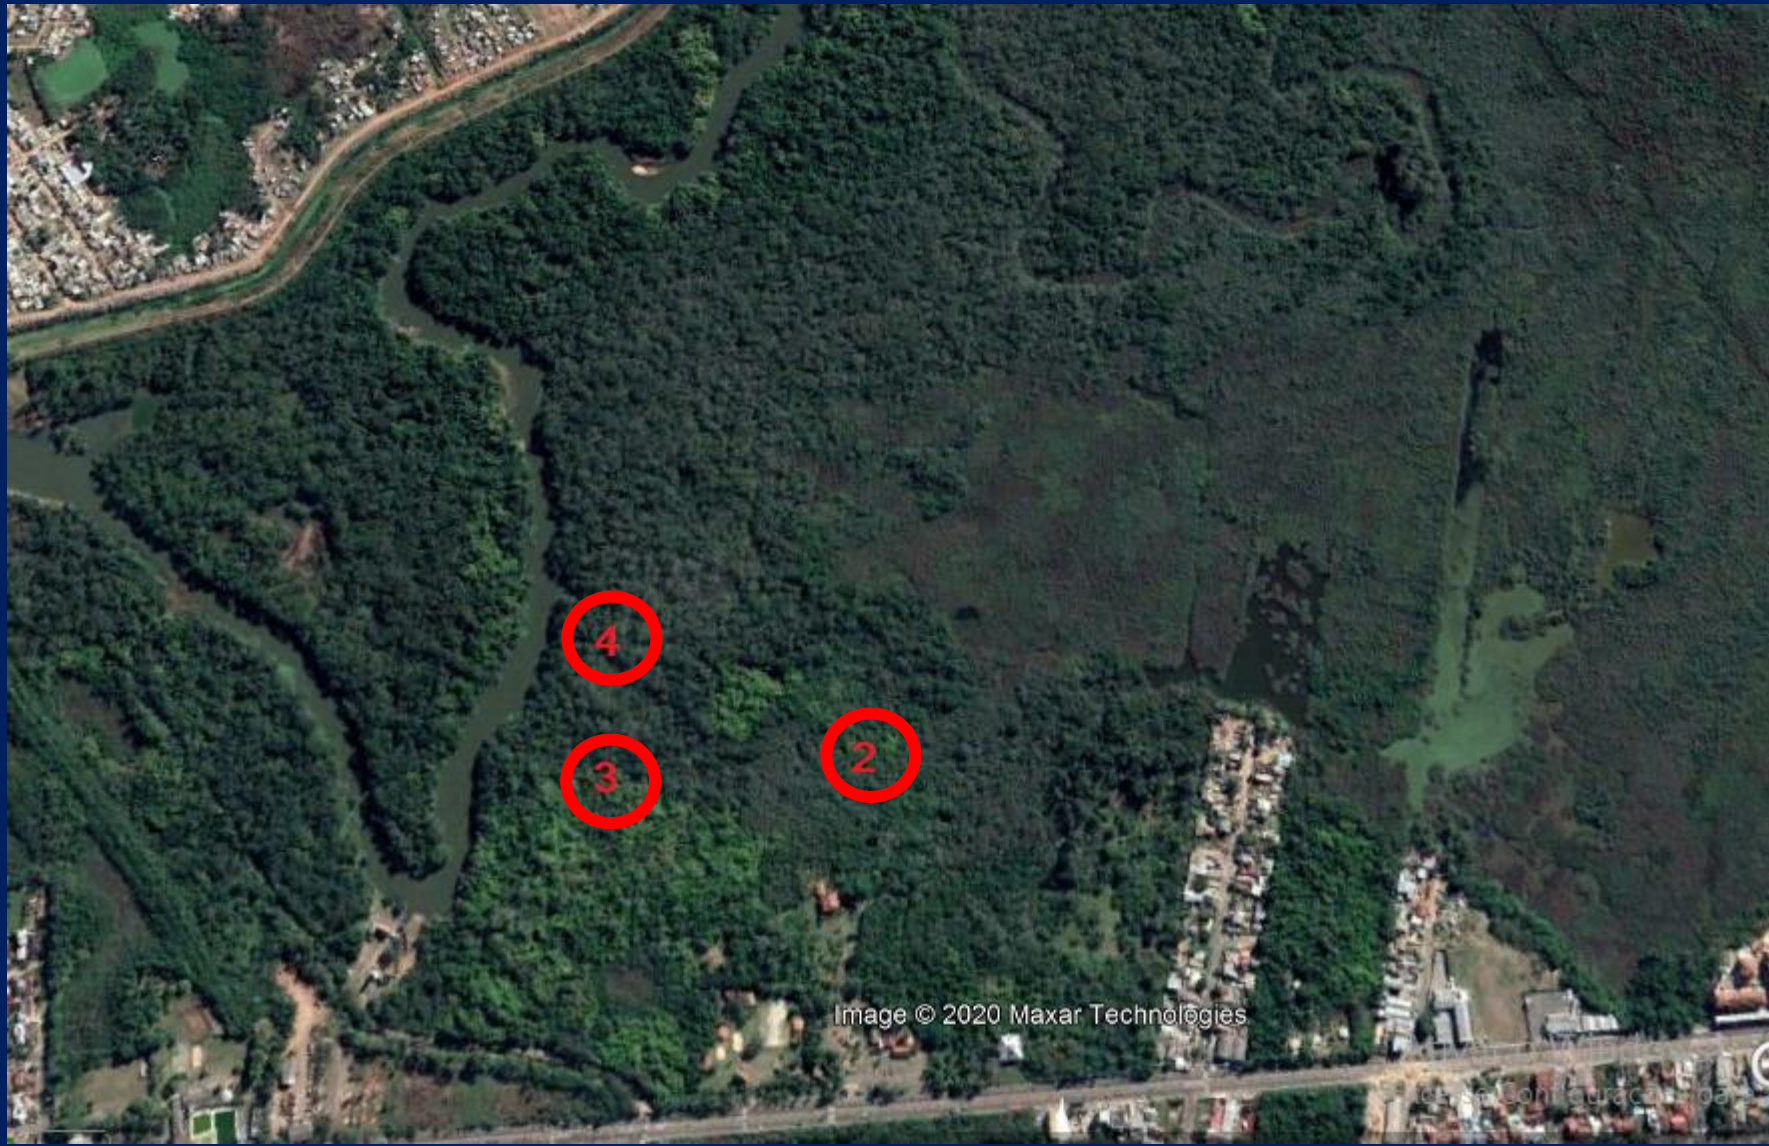
# Pontos 2,3, e 4 no banhado Parque Imperatriz São Leopoldo

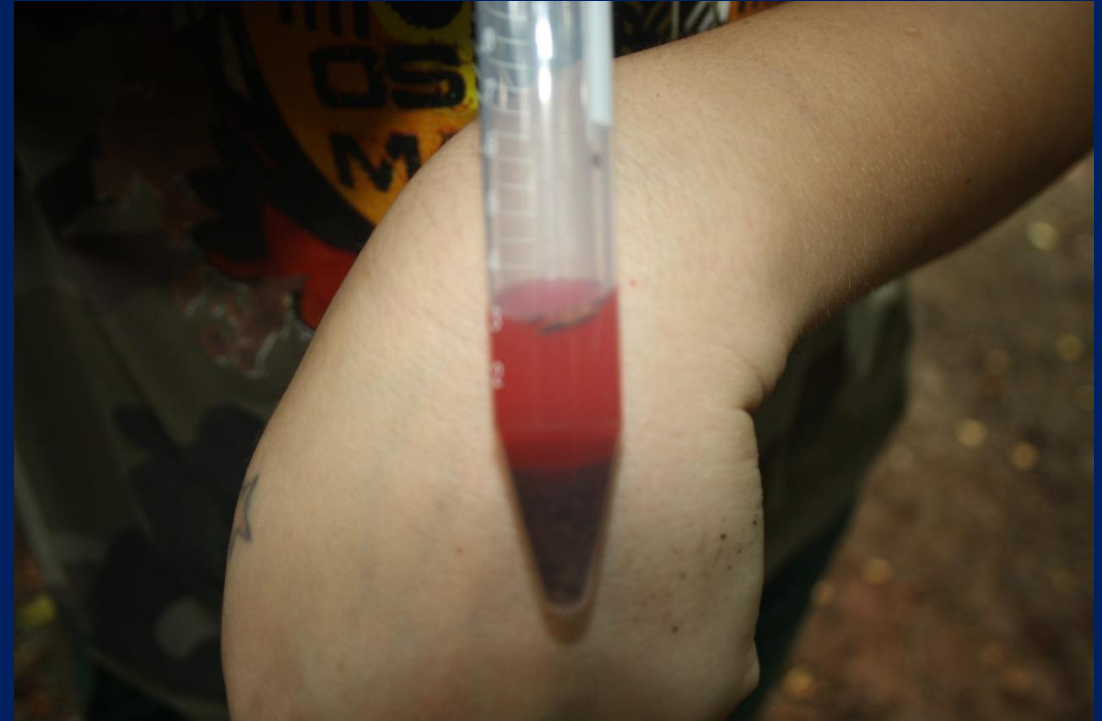
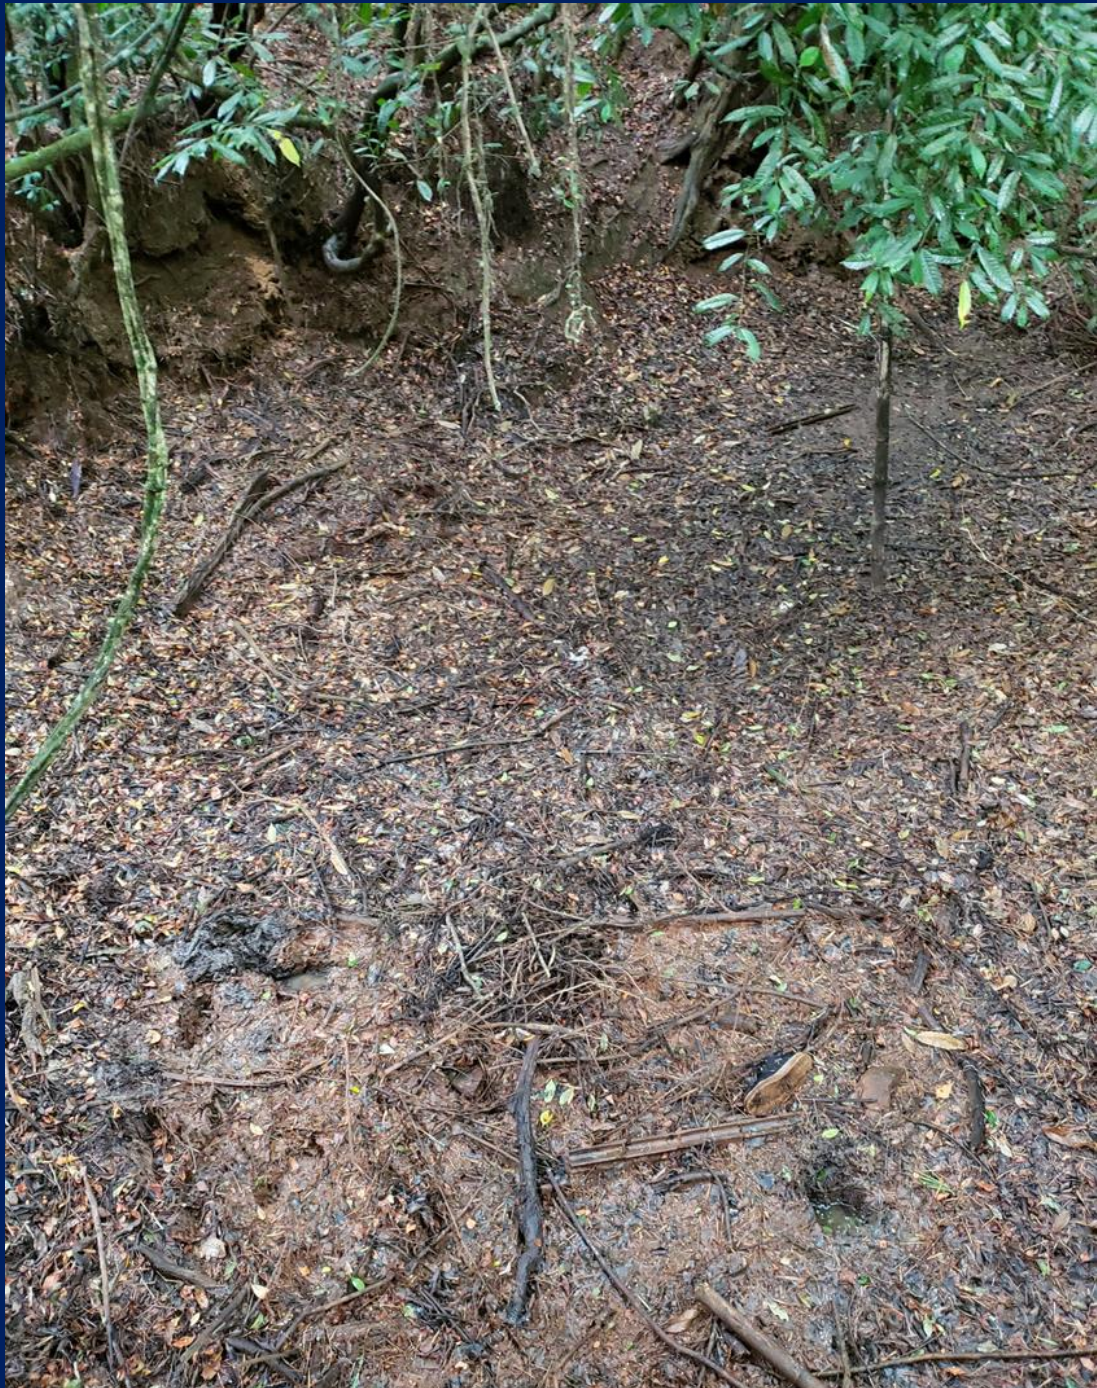
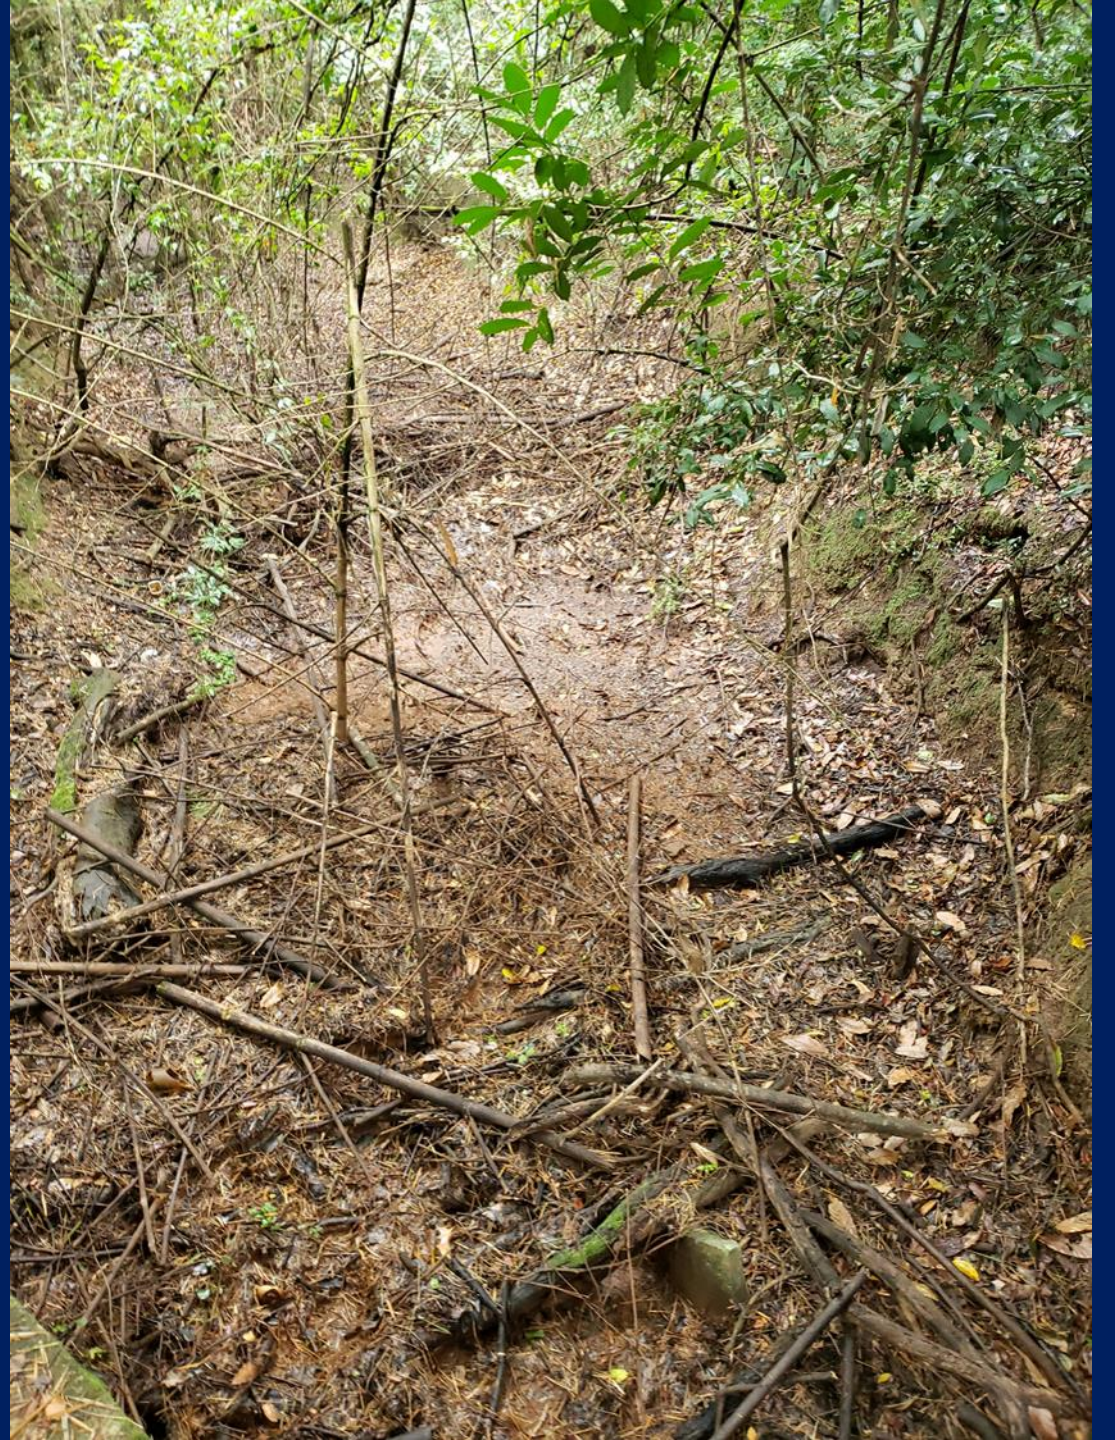
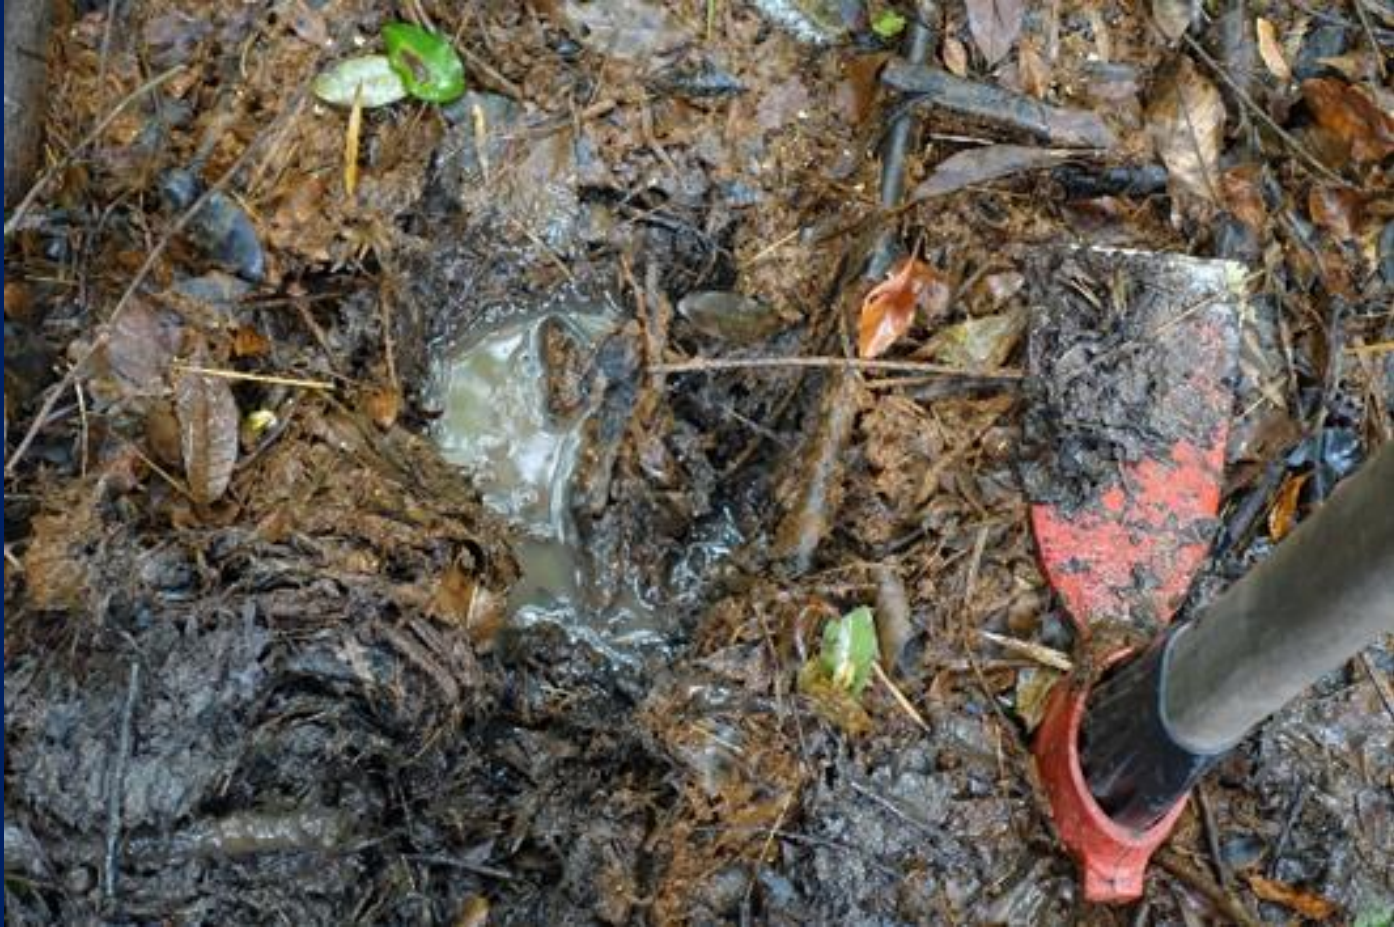
# Ponto 2 Parque Imperatriz São Leo Leito antigo do Arroio Kruse

- Sem plantas características
- Cheiro de  $\text{H}_2\text{S}$  = solo anóxico
- Solo saturado de água
- Teste  $\text{Fe}^{2+}$  = positivo
- Análise: sem plantas mesmo com  $\text{Fe}^{2+}$  positivo **Não é banhado**

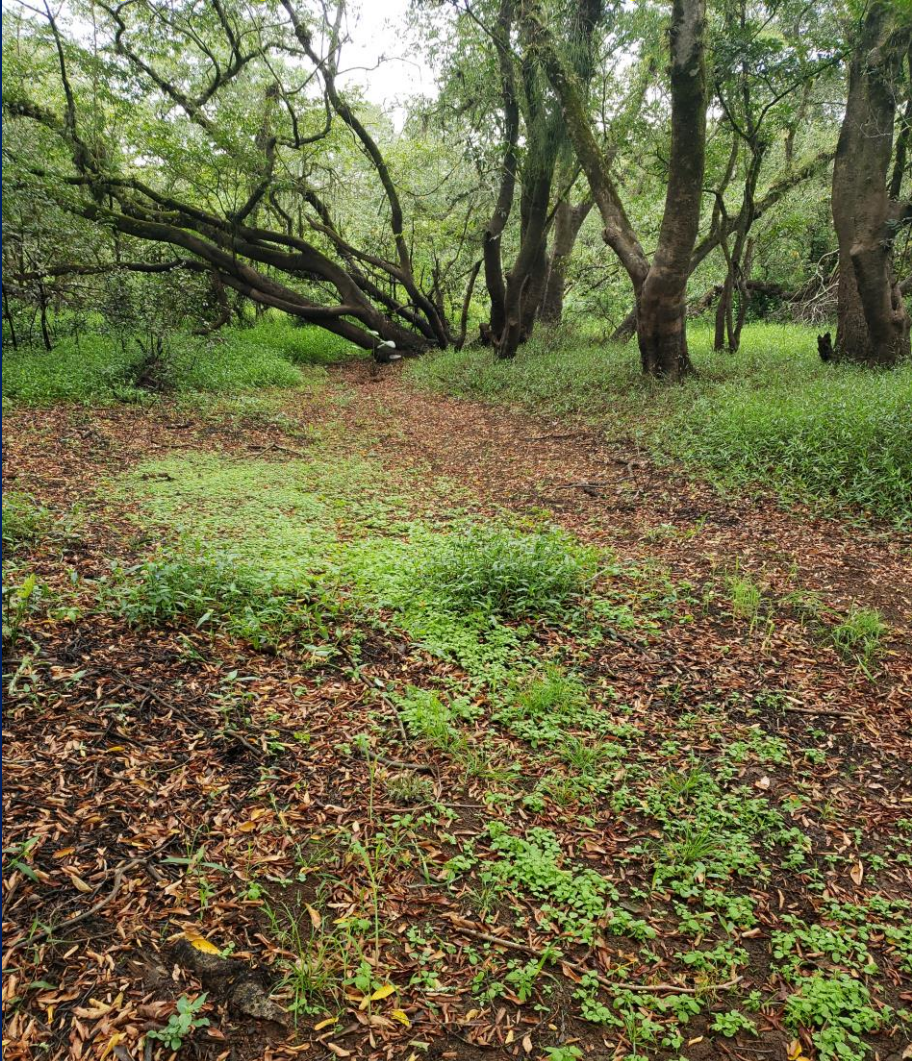
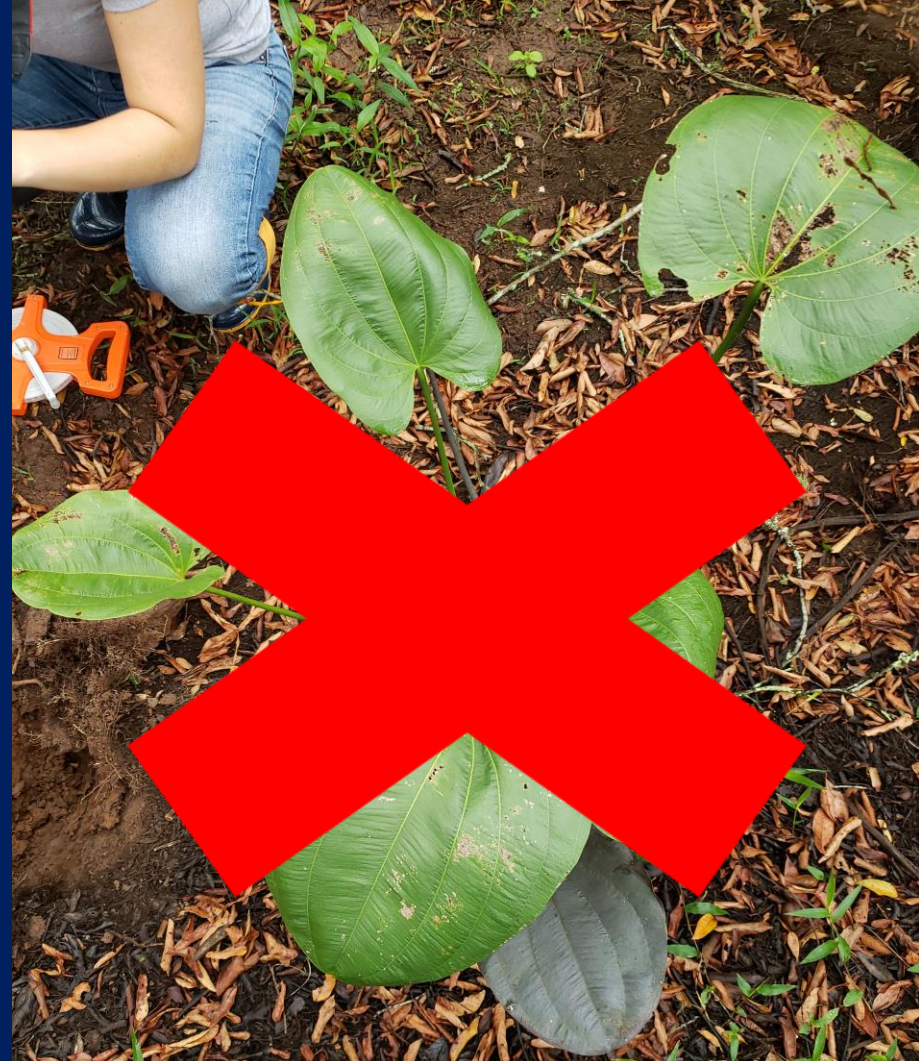
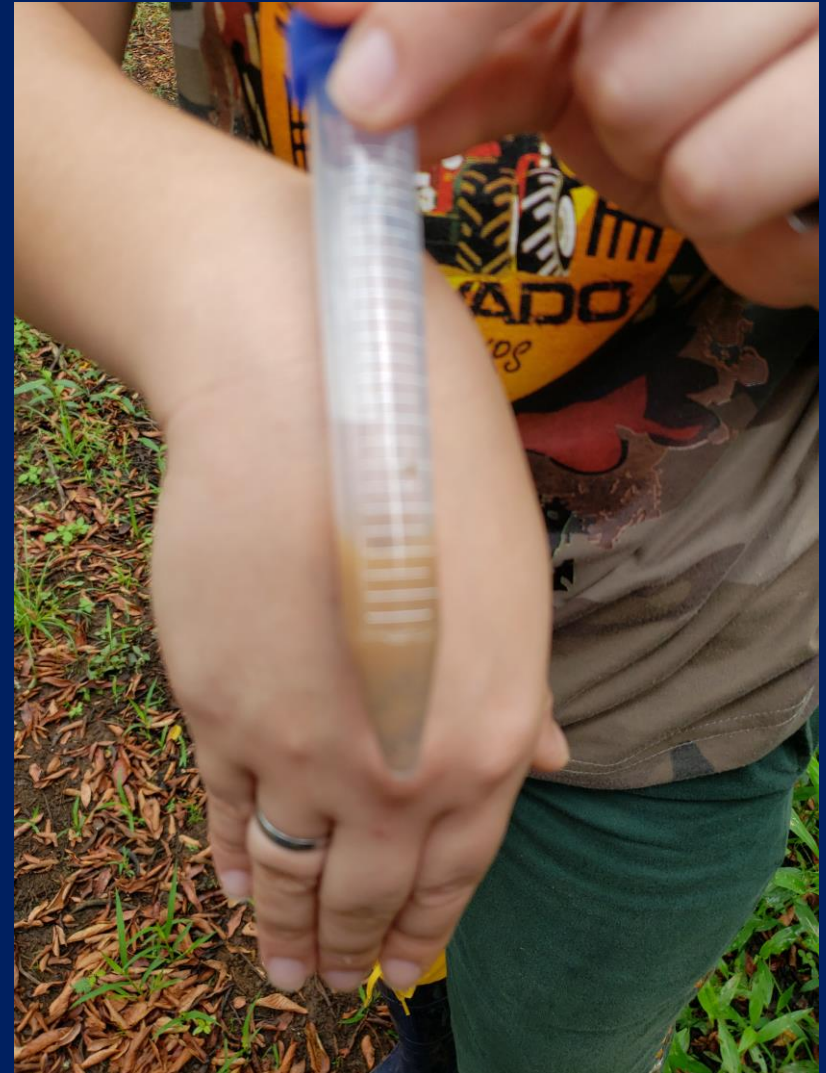
# Ponto 3 Parque Imperatriz São Leopoldo

Ponto perto do Rio dos Sinos, localizado numa pequena depressão

- Uma planta, que parece característica
- Solo úmido
- Teste solo negativo
- Análise: **Não é banhado**

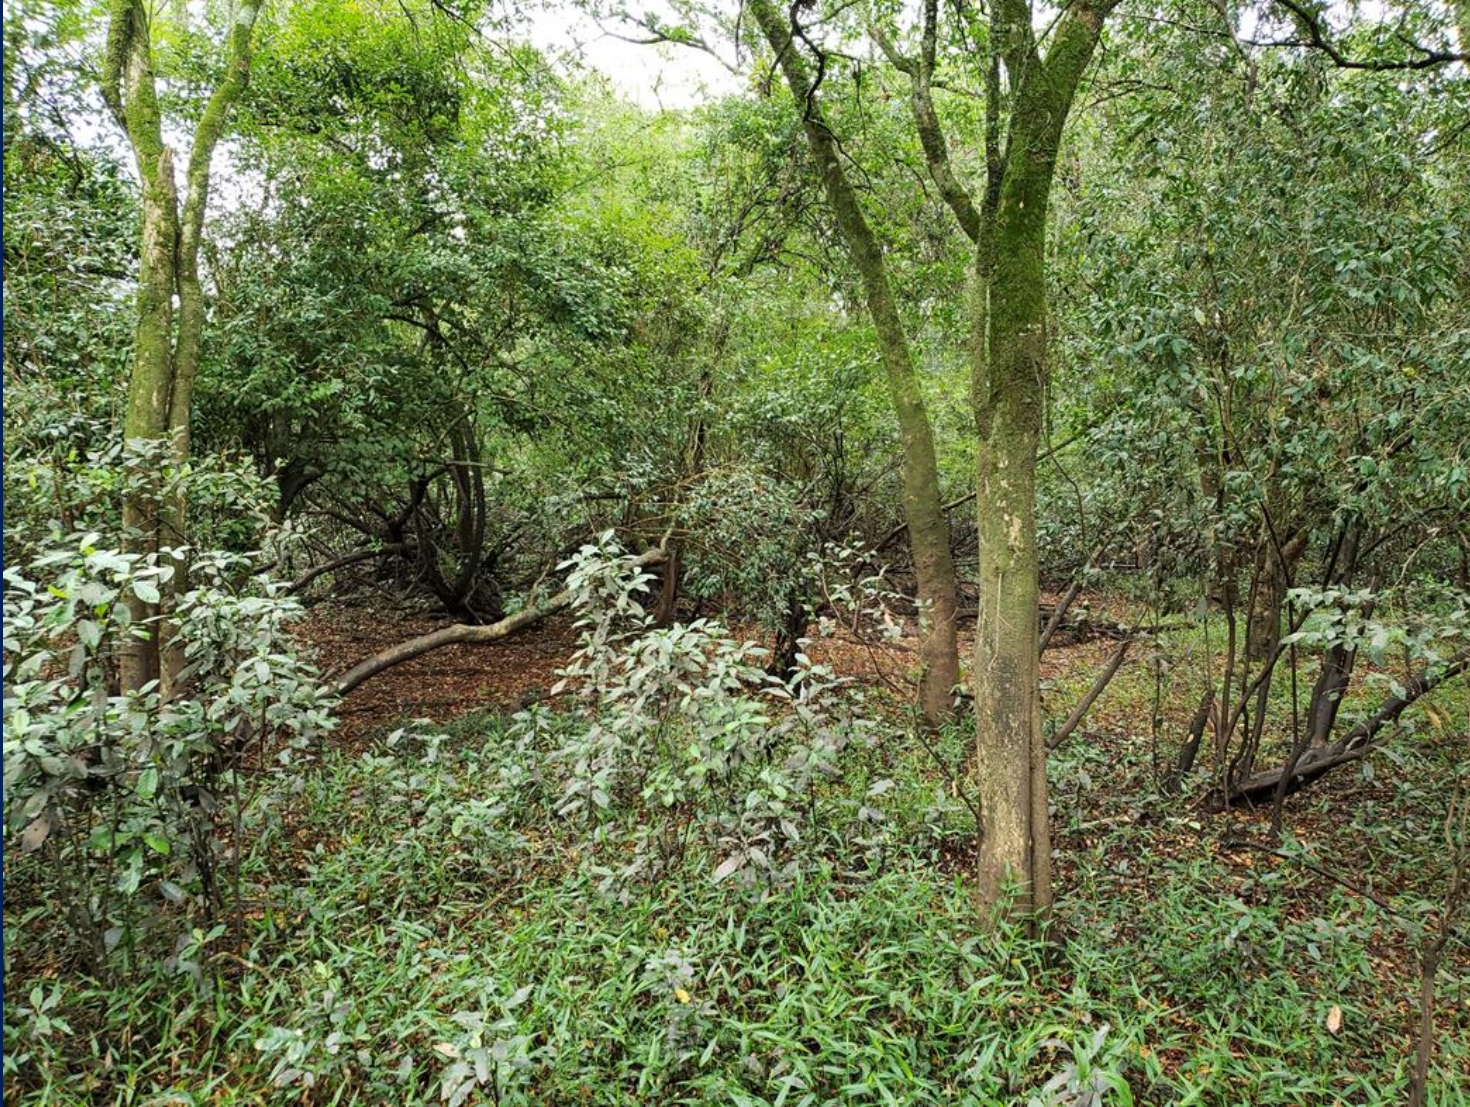
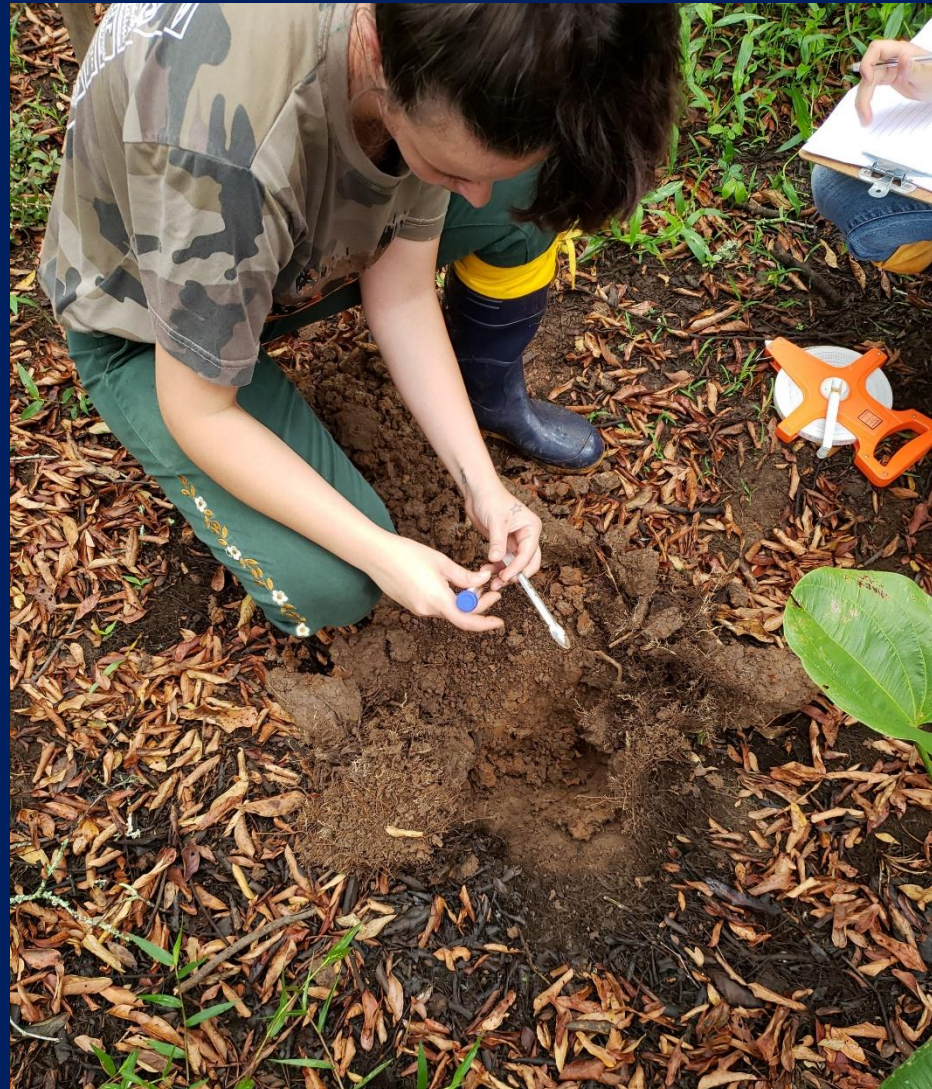
# Ponto 4 Parque Imperatriz São Leopoldo aprox. 10 m da beira do Rio dos Sinos

- Sem plantas características
- Solo seco
- Teste solo negativo
- Não é banhado

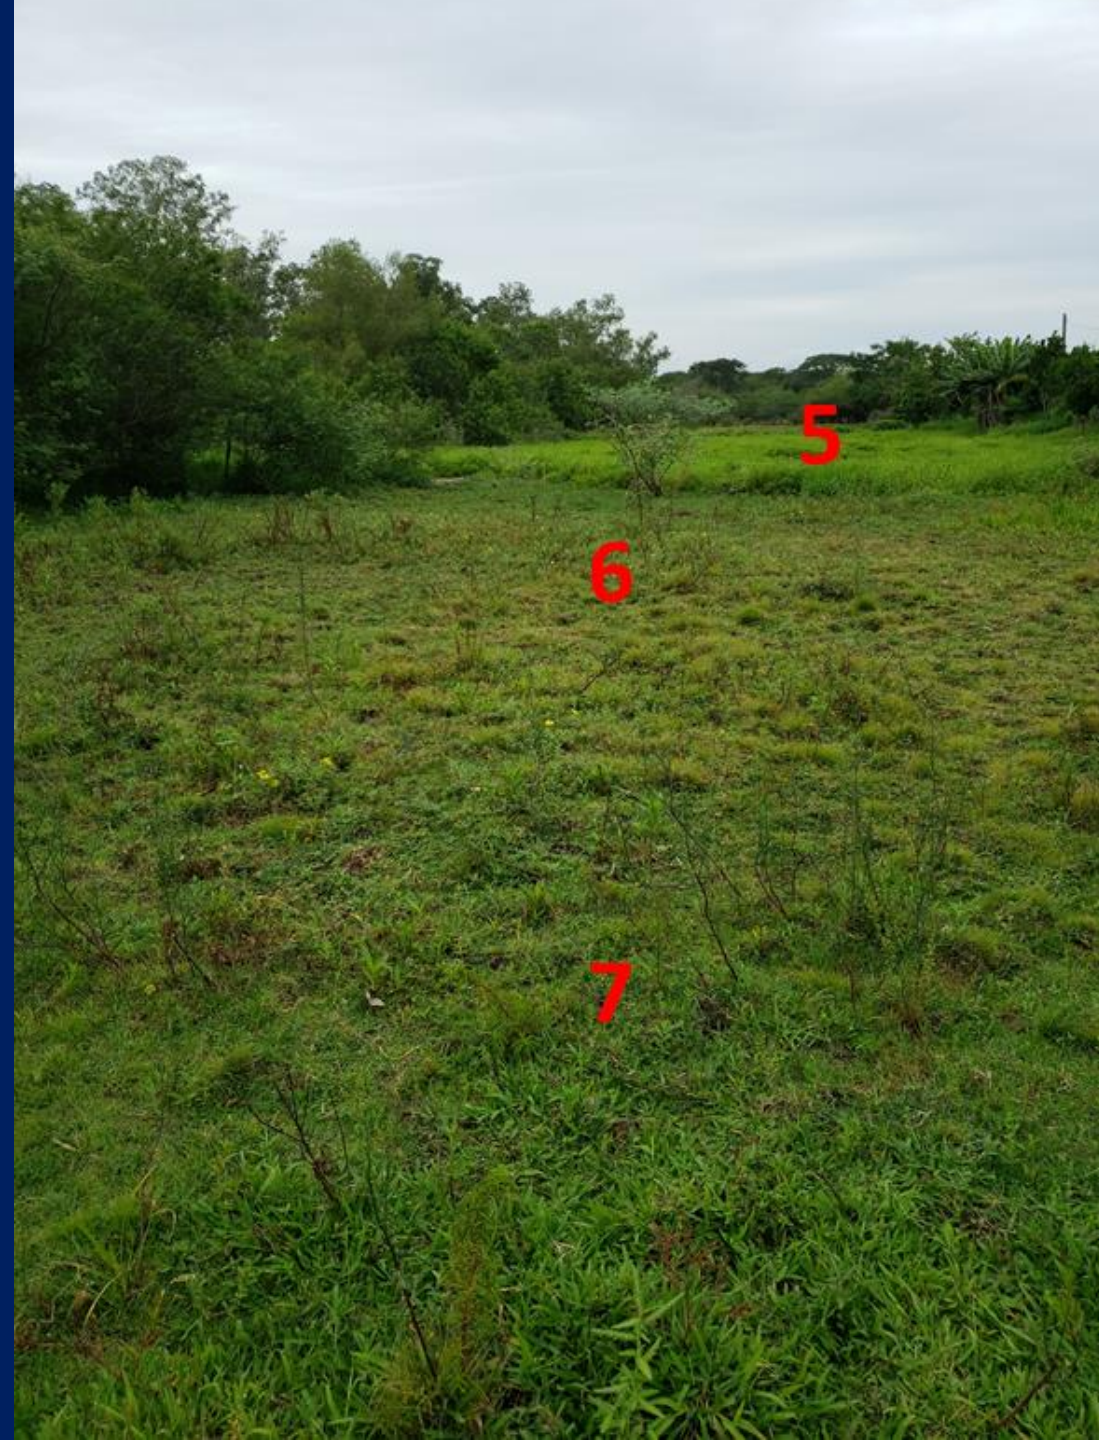
# Ponto 5,6,7

- Aqui foram avaliados 3 pontos: 5, 6, e 7, que mostraram uma área com solo encharcado (=5), uma de transição (=6) e um campo seco (=7)
- Moradores: é um pequeno antigo açude

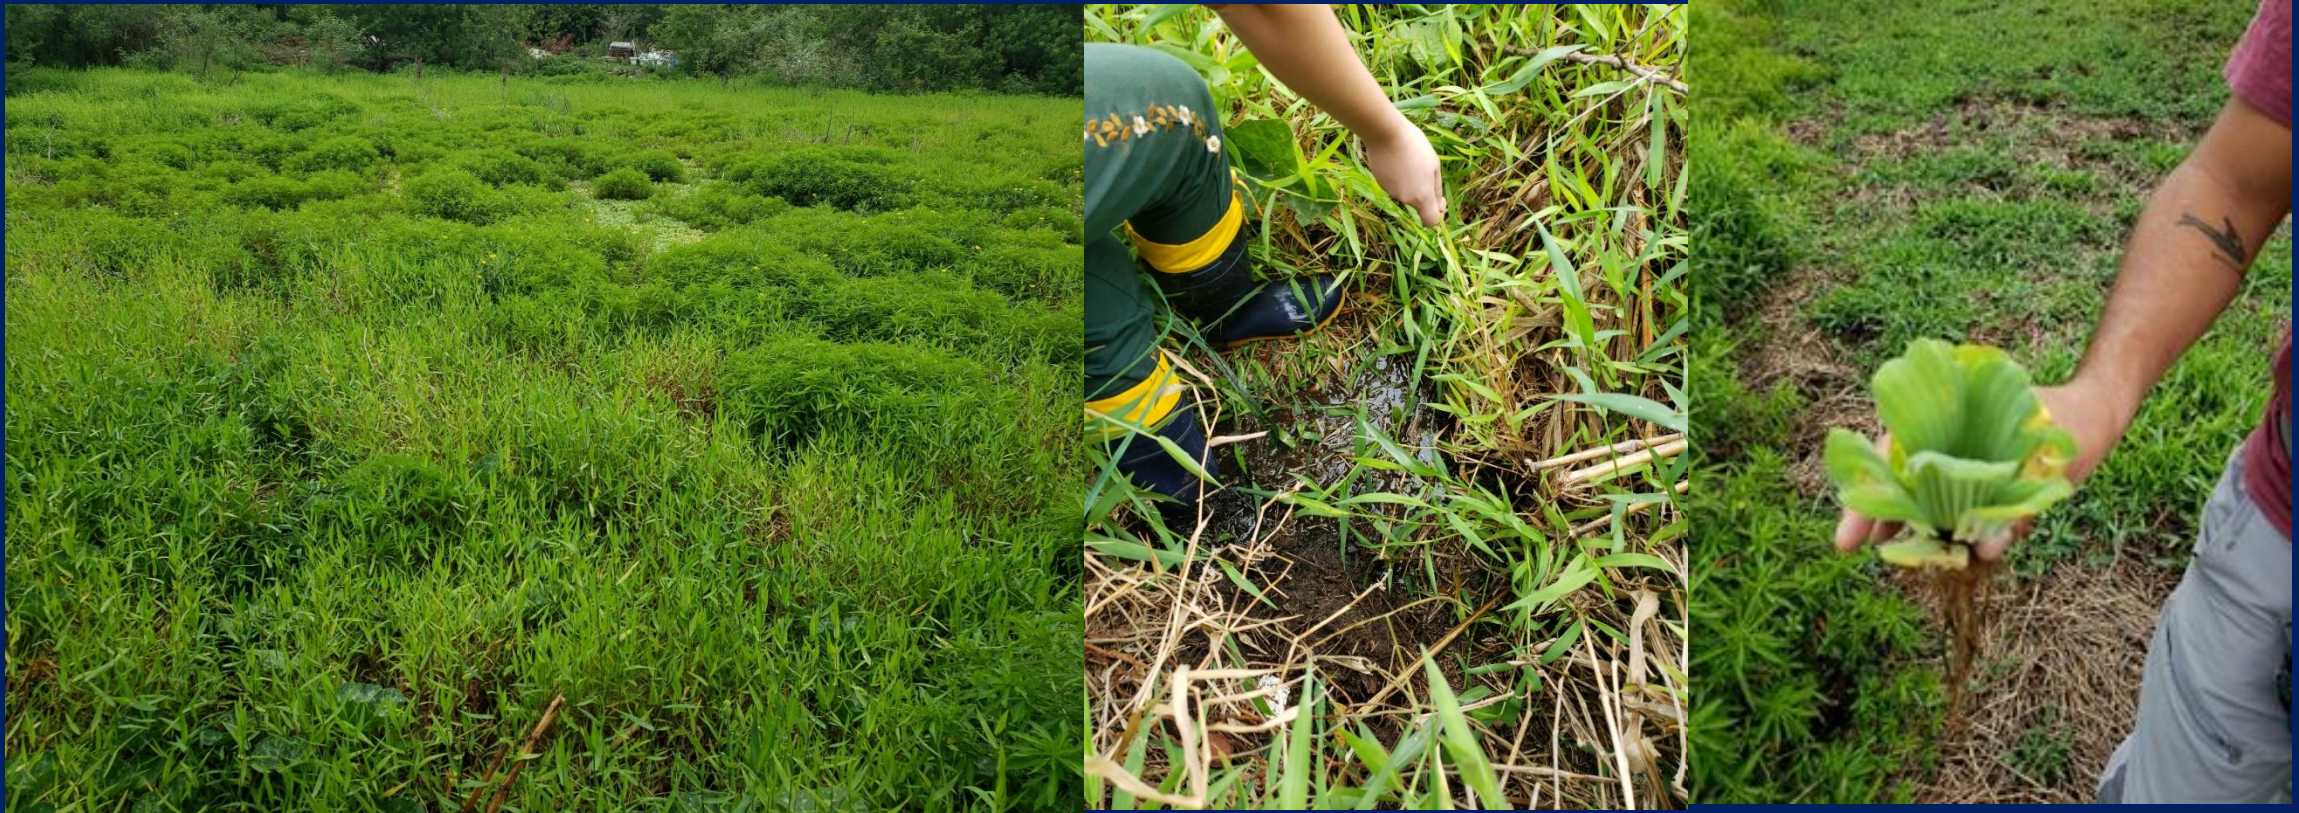
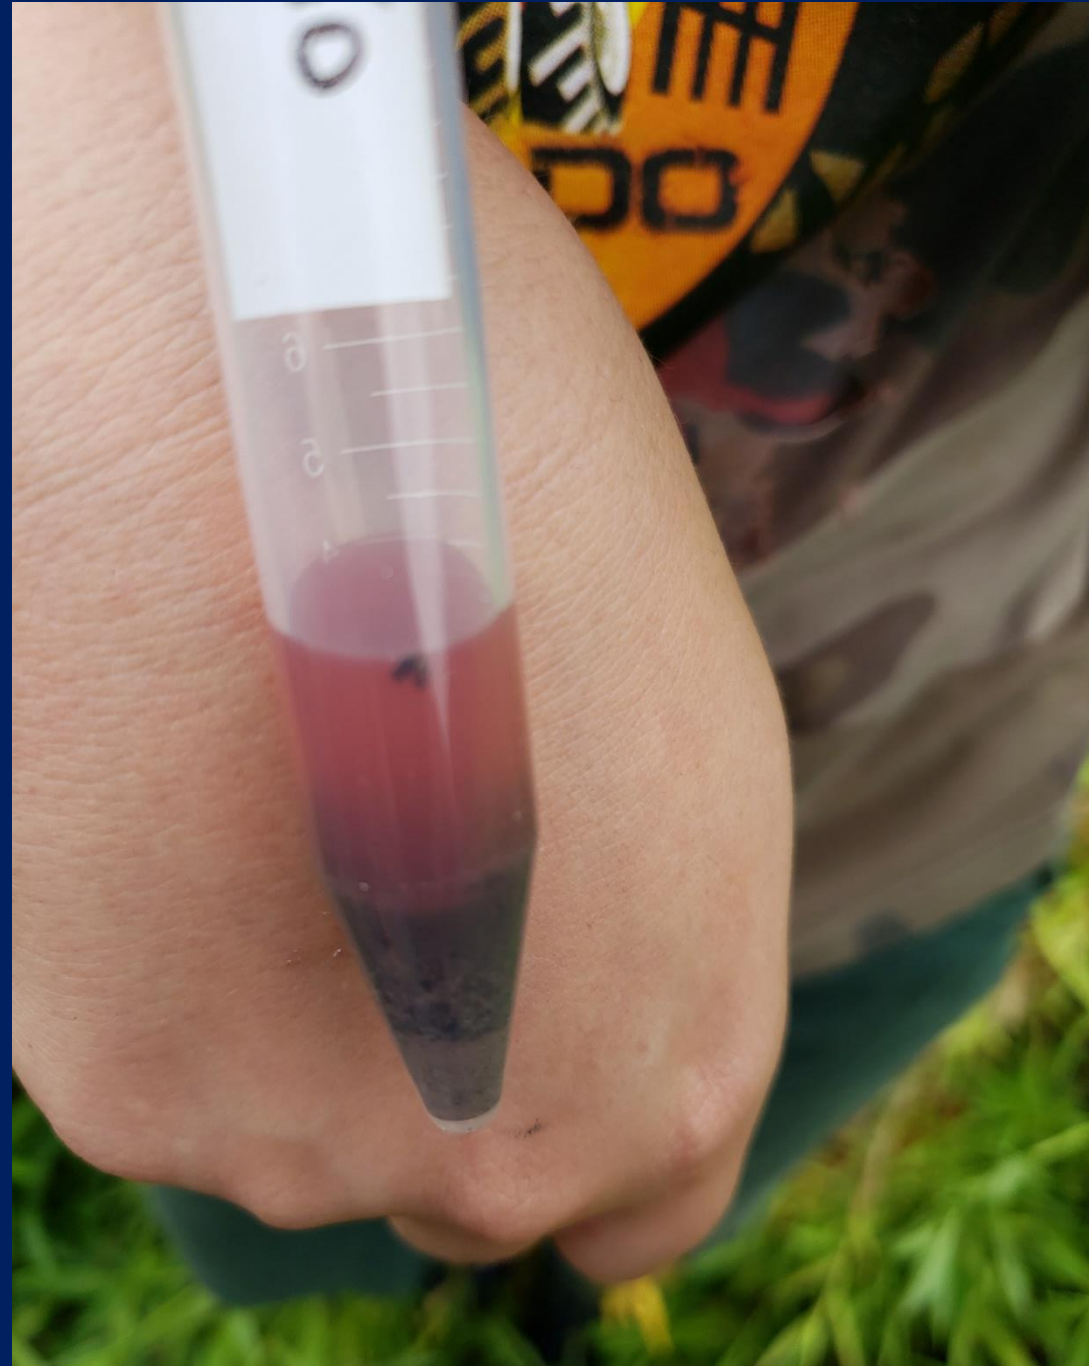
# Ponto 5 Bairro Santo Afonso NH

Solo encharcado + marrequinha

Teste  $\text{Fe}^{2+}$  positivo  
Análise: **é banhado**

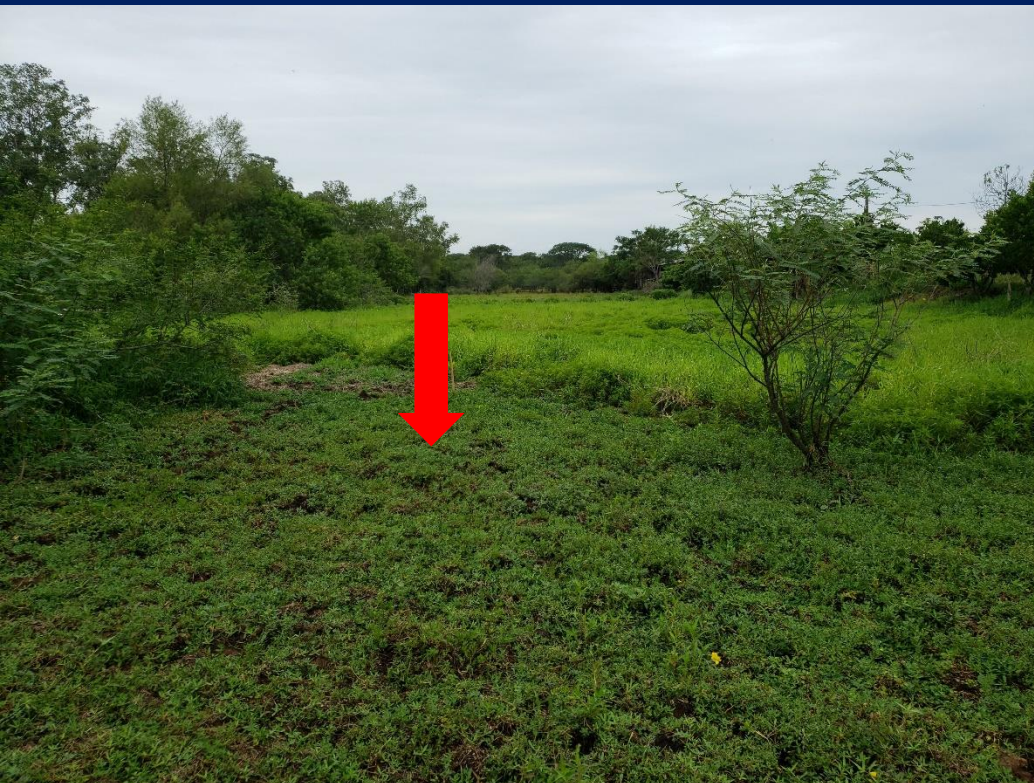
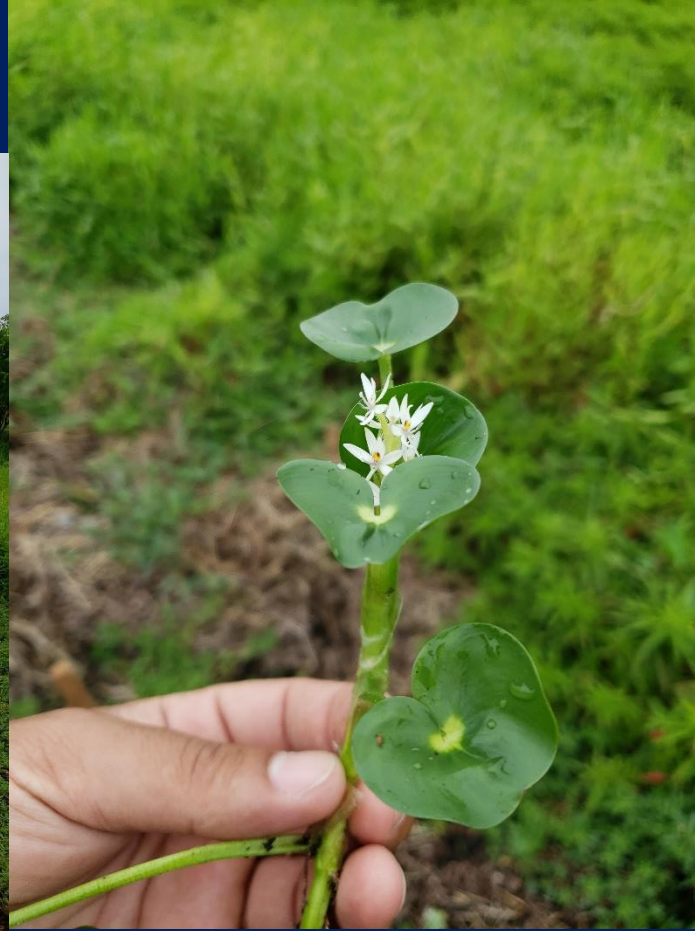
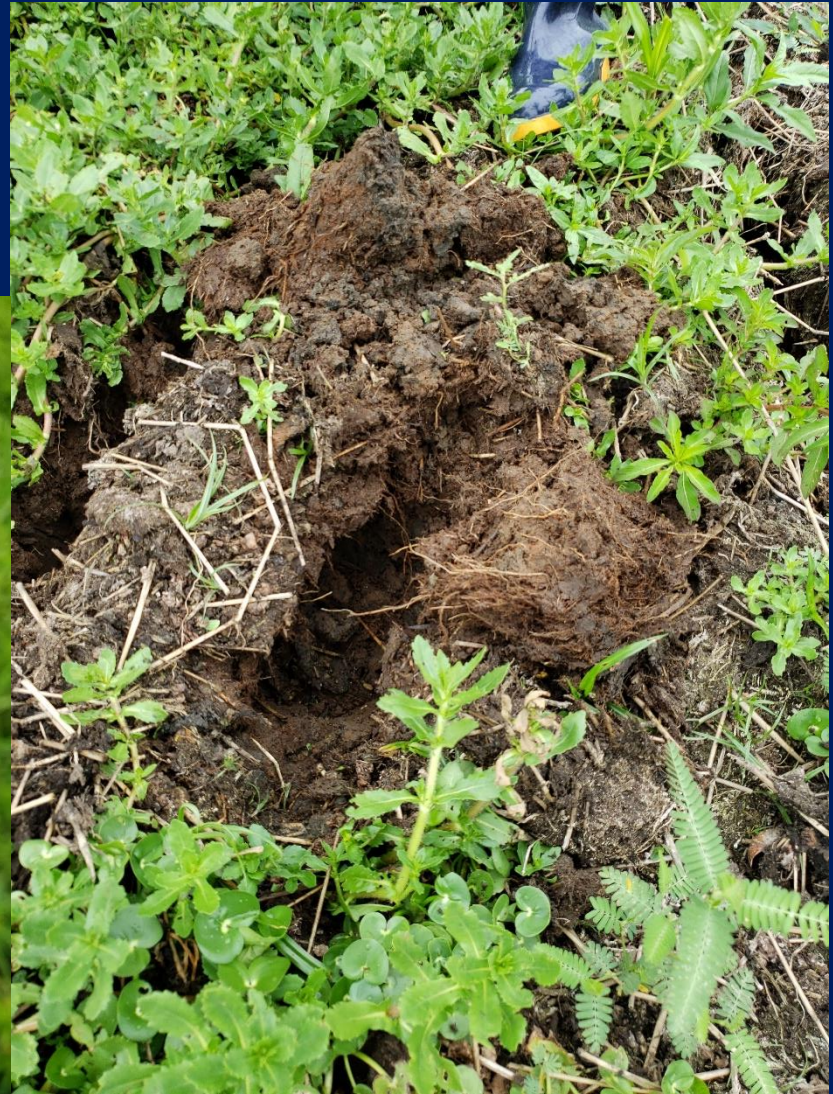
Teste  $\text{Fe}^{2+}$  positivo

Análise: **É banhado**

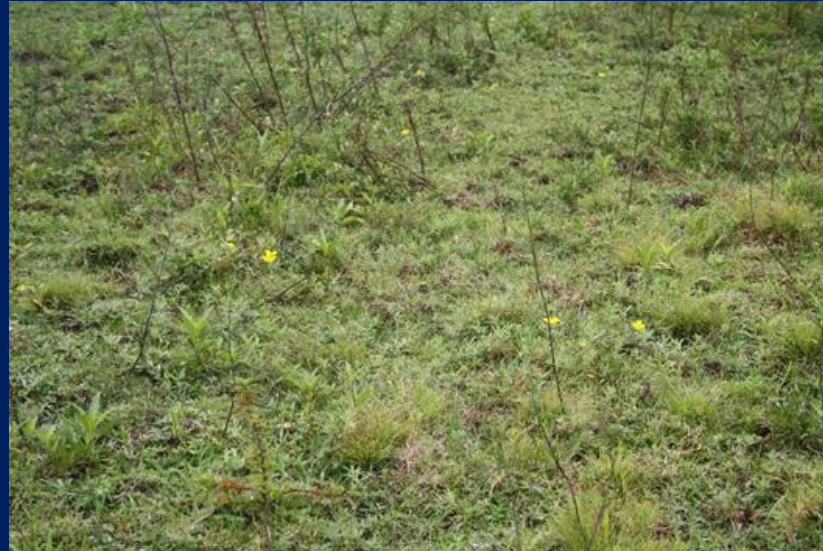
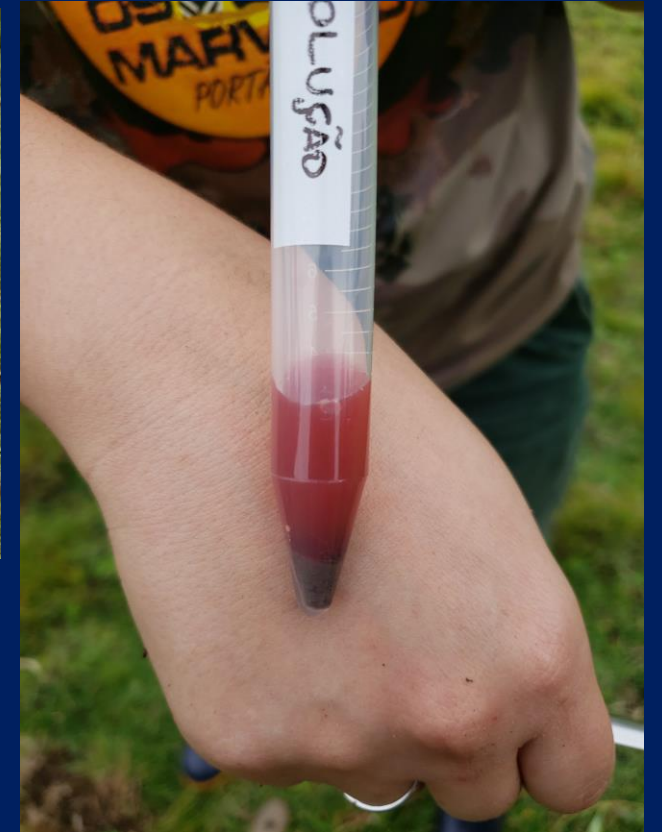
# Ponto 7 mesmo local, ponto mais seco que é campo

- Sem planta característica
- Solo seco
- MAS: Teste  $\text{Fe}^{2+}$  positivo

**Resultado: Não é banhado por causa da falta das plantas indicadoras**
