# MAPEAMENTO DAS ÁREAS ÚMIDAS NAS ÁREAS DA VÁRZEA DO RIO DOS SINOS

# Justificativa

# GUIA DE IDENTIFICAÇÃO DE BANHADOS

BACIA HIDROGRÁFICA DO RIO DOS SINOS

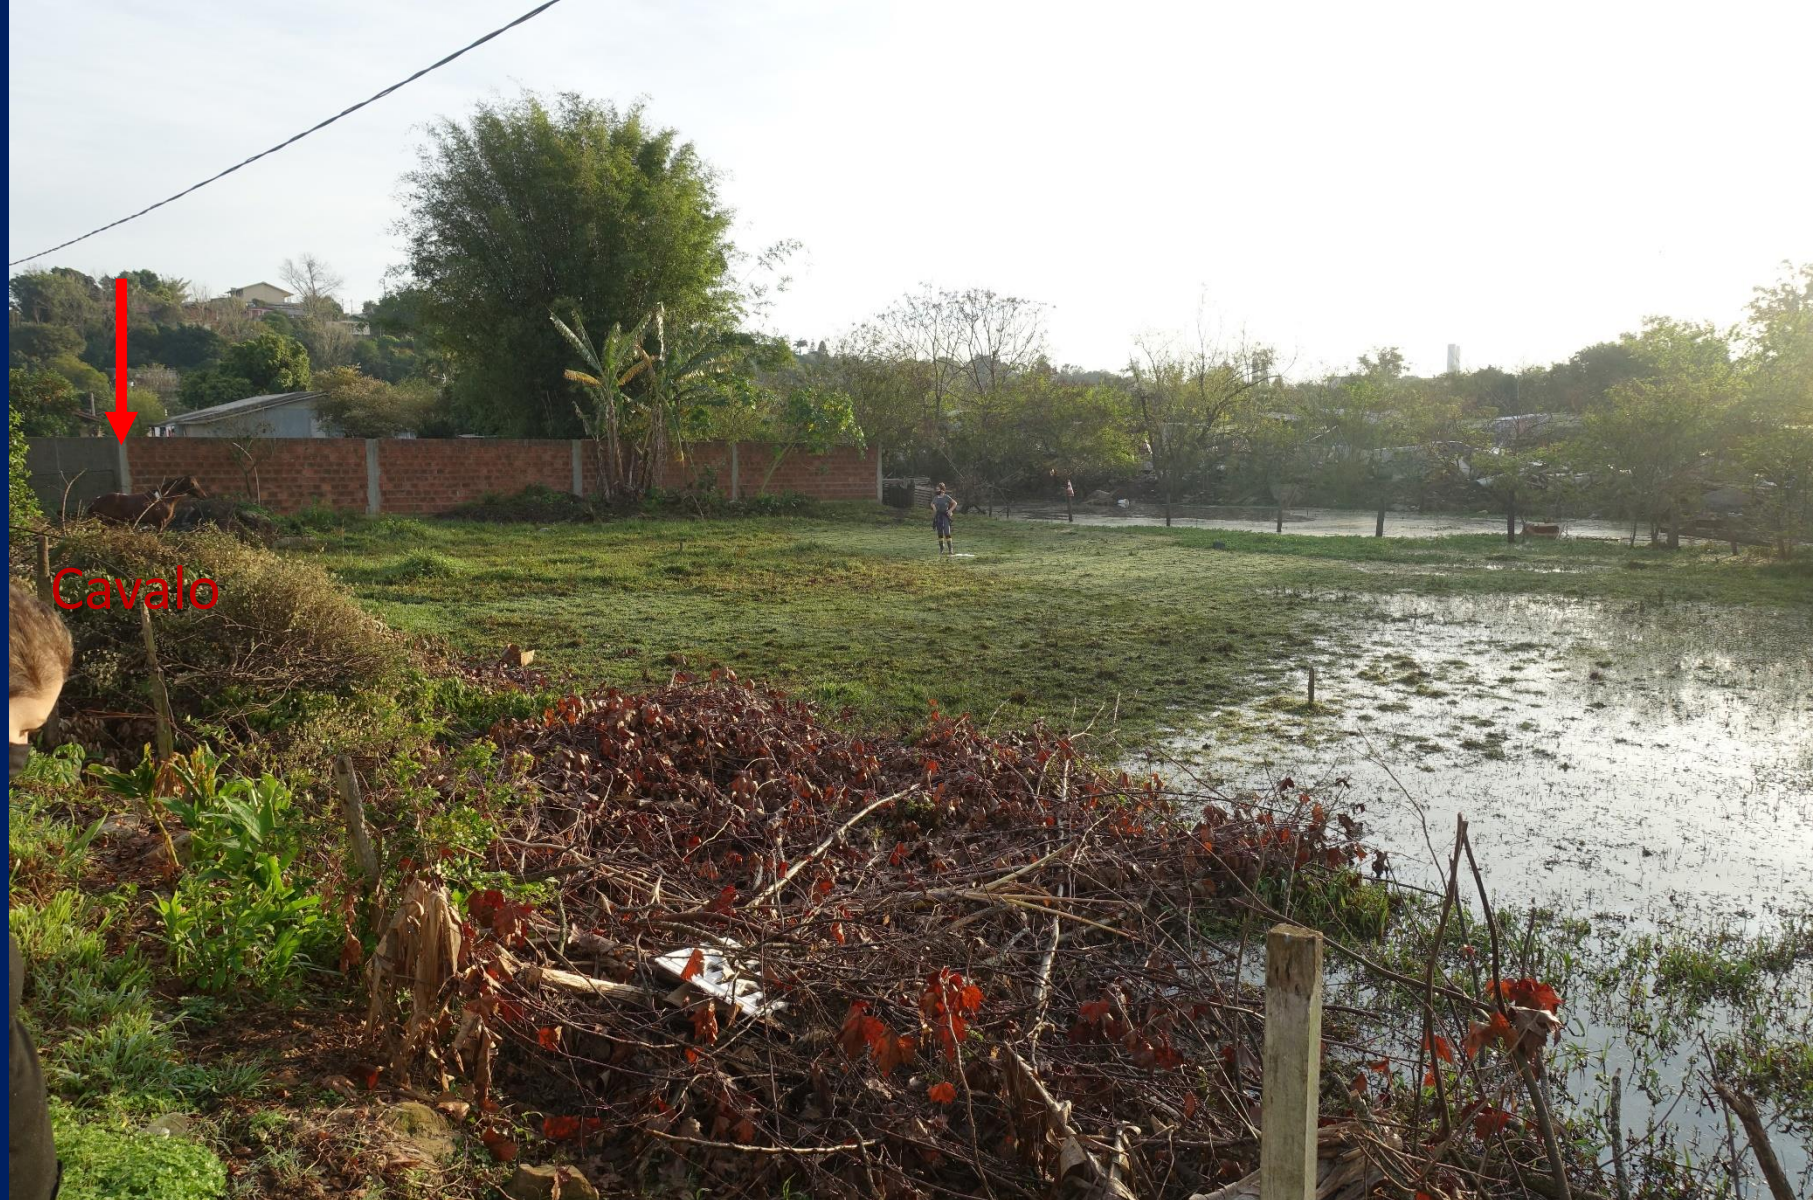
24/07/2020

A área é alagada nas enchentes

O cavalo (↓) come as plantas indicadoras...

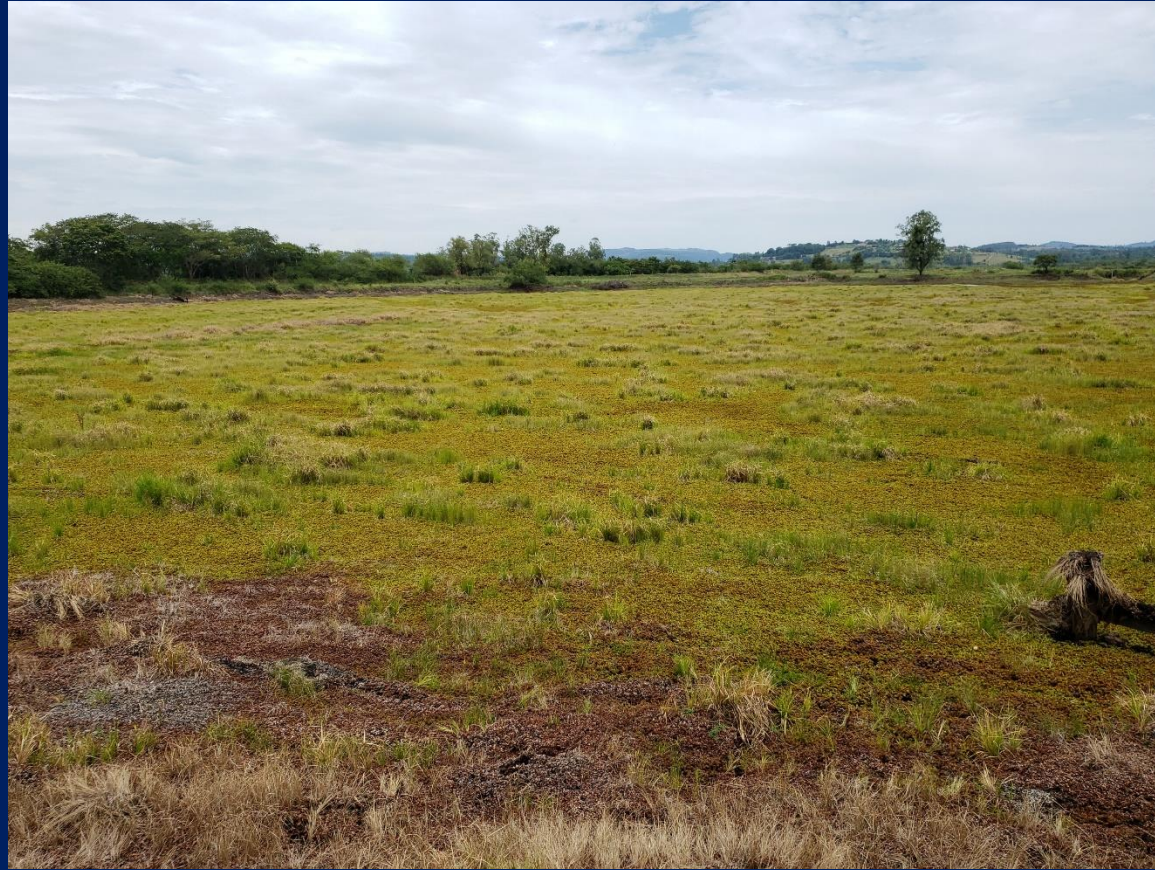
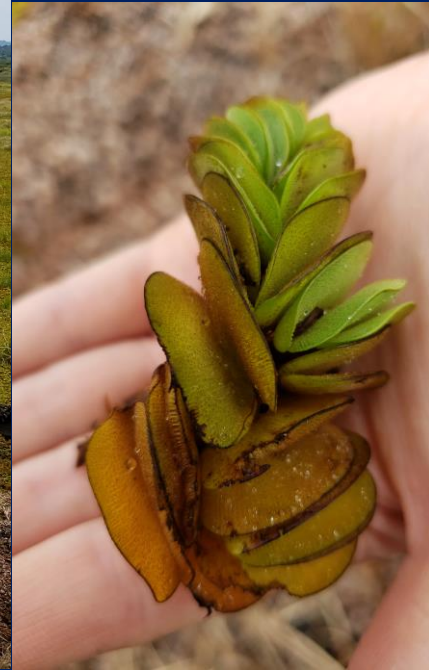
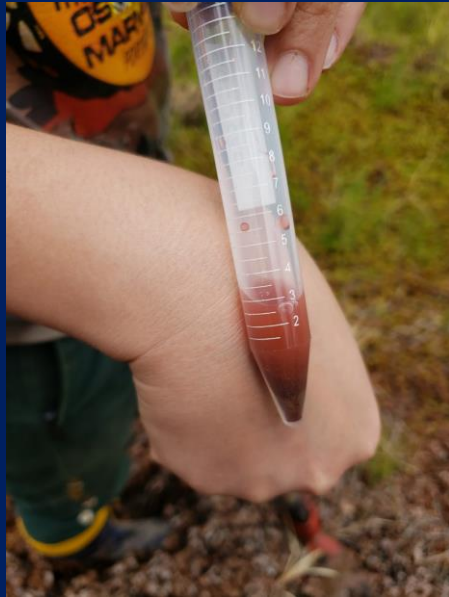
# Ponto 9 Olaria Ritter, área de extração de barro, = artificial

- Com plantas características
- Solo encharcados
- Teste de  $\text{Fe}^{2+}$  positivo
- **Resultado: É banhado**

Marrequinha-do-banhado *Salvinia* sp.

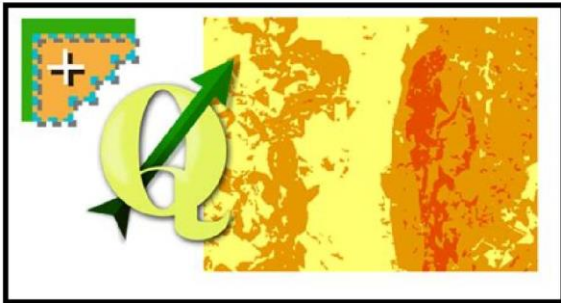
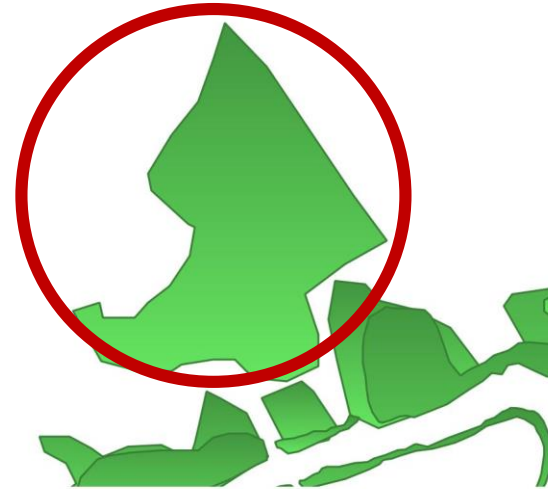
### Classificação em laboratório

# Problema atual: Aferir extensão do banhado

## Uso de um drone
